# 新增使用血管造影机项目 竣工环境保护验收监测报告

建设单位： 北京高博博仁医院有限公司

编制单位： 北京科欣科技发展有限公司

编制日期： 2022 年 6 月 8 日

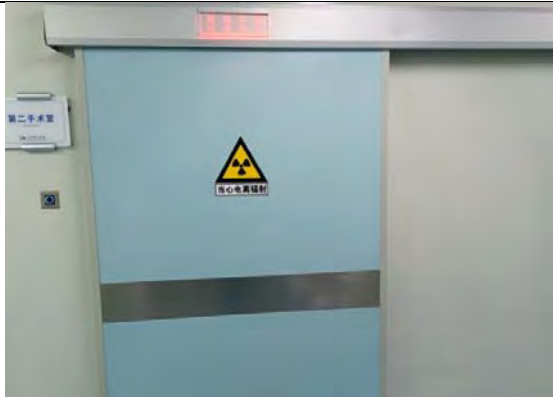
患者出入口设置的放射性标志、中文警示说明和  
“射线有害 灯亮勿入” 警示灯

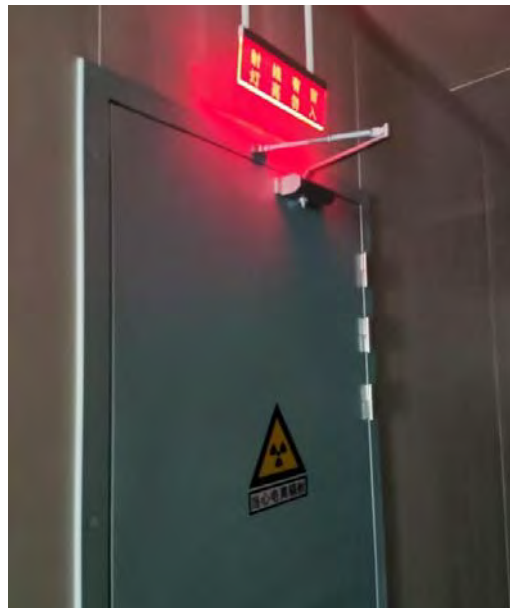
污物门外设置的放射性标志、中文警示说明和  
“射线有害 灯亮勿入” 警示灯

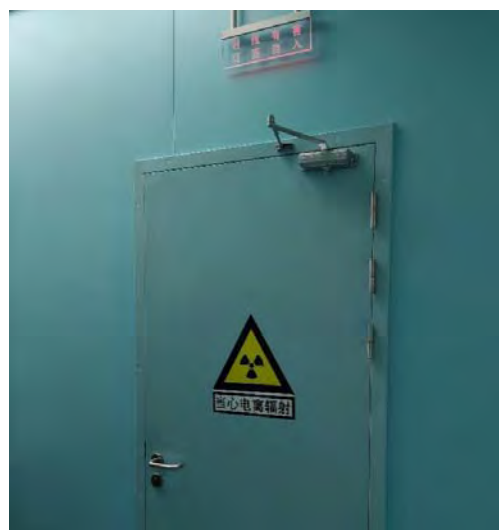
控制室门设置的放射性标志、中文警示说明和  
“射线有害 灯亮勿入” 警示灯

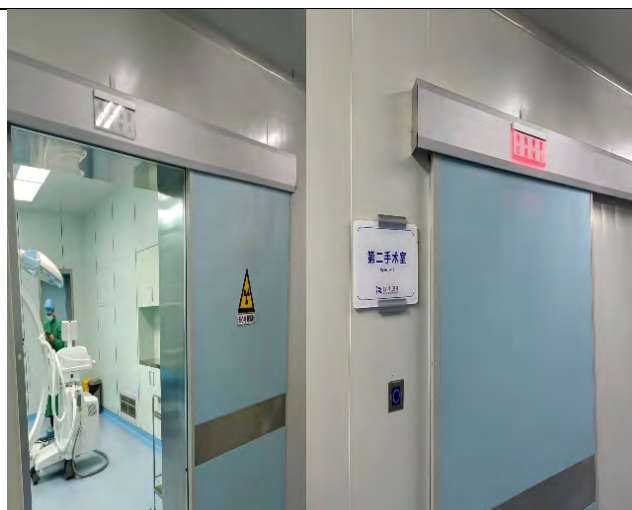
门灯联锁(患者防护门关闭警示灯自动亮起)

| 验收项目 | 辐射安全与防护设施 | 运行效果 |
|---|---|---|
| 工作状态指示灯，门灯联锁。 | DSA 机房患者防护门和污物门上方设置有警示灯箱，并与控制室防护门关联。控制室防护门关闭，警示灯亮起。 | “射线有害，灯亮勿入”警示灯与控制室防护门关联正常。 |

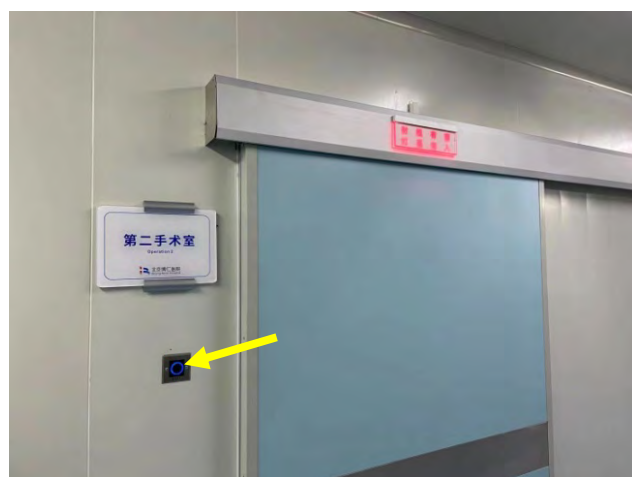
无接触手触式门控制开关

| 验收项目 | 辐射安全与防护设施 | 运行效果 |
|---|---|---|
| 门控制开关 | 电动防护门设置“脚踢式”门控开关。电动防护门具有防夹人和延时关闭功能。 | 无接触手触式门控开关运行正常。电动防护门的防夹人功能和延时关闭功能正常。 |

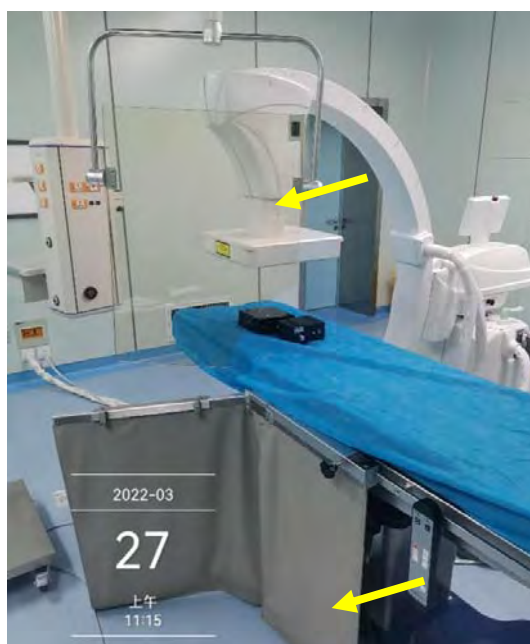
铅悬挂防护屏和床侧防护帘

| 防护与安全设施 | 采取附加屏蔽 X 线措施：在手术床沿悬挂 1 个含 0.5mmPb 的铅围帘，在操作位前设置 1 个铅玻璃吊屏，用于阻挡 X 线散射。<br>设置对讲系统。 | DSA 机房内配备的手术床旁铅围帘、铅玻璃吊屏铅当量满足标准要求。<br>对讲系统工作正常。 |

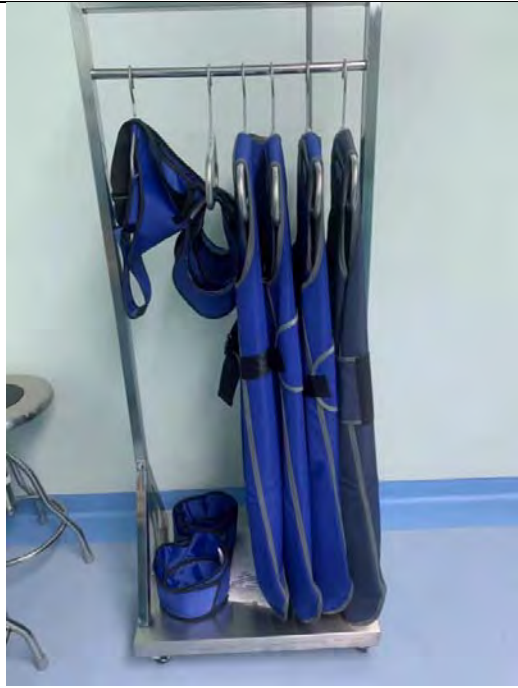
个人防护用品

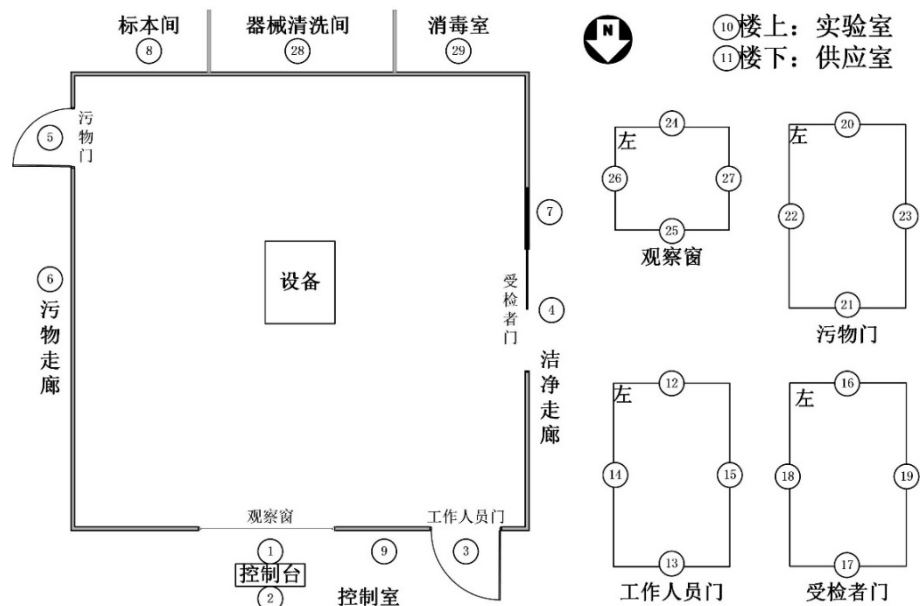
图7-1 综合介入手术室工作场所（DSA机房）检测点位示意图

检测结果见表 7-2。检测结果显示, DSA 在正常工况运行下, 机房实体屏蔽外 30cm 处以及楼上和楼下周围辐射剂量当量率均不大于  $2.5 \mu\text{Sv/h}$ 。

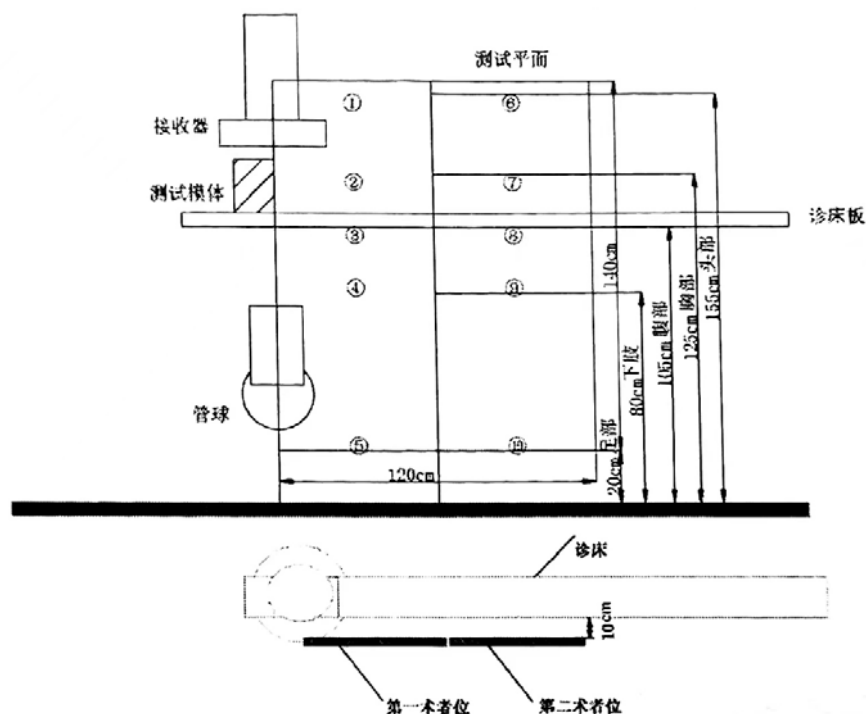
图 7-2 透视防护区测试点位示意图

透视/摄影防护区工作人员操作位置空气比释动能率检测结果见表7-4，检测报告附件见3。检测结果显示：透视工况下，透视防护区工作人员操作位置（测试点位见图7-2）空气比释动能率检测结果均满足不大于400  $\mu\text{Gy/h}$  的标准限值，保守按照1Gy/h=1Sv/h，满足标准WS76-2020的相关要求。
